# 石綿除去

## 環境対策

「吹付けアスベスト粉じん飛散防止技術」  
で石綿(アスベスト)を除去します。

東電工業株式会社  
TODEN KOGYO CO.,LTD.

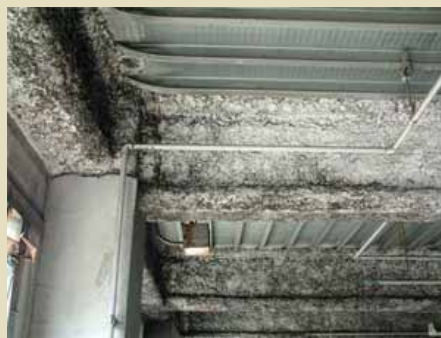
鉄骨耐火被覆

昭和30年代から昭和50年代初  
期に渡って、自動車のブレーキ  
リングや、建物の吸音材や鉄骨  
の耐火被覆材として使用されて  
きました。

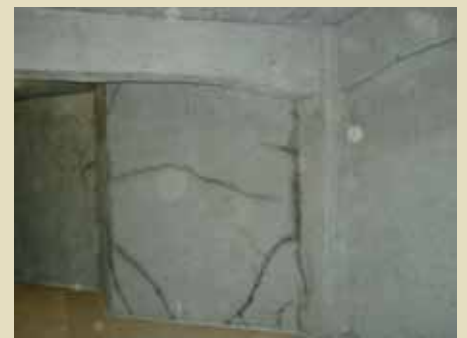
建物の吸音材

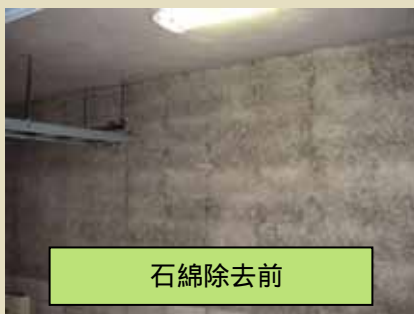
石綿除去前

関係官庁への届出、サンプリング調査、石綿厚さ調査、除去前の室内・敷地境界の石綿飛散測定をします。

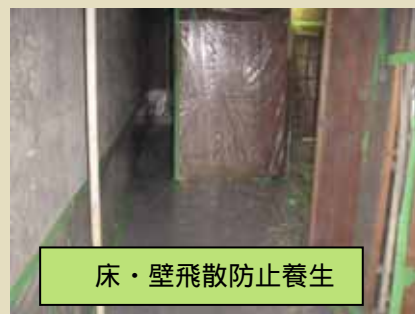
床・壁飛散防止養生

床、壁、機器類をビニールで養生します。

セキュリティールーム、負圧集塵機を設置し、作業場からの飛散防止をします。

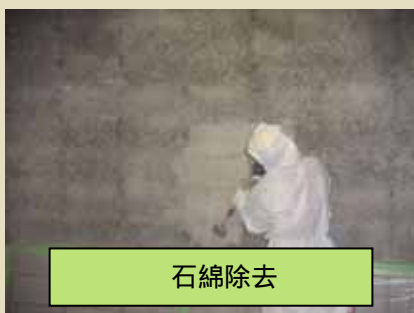
石綿除去

専用工具にて石綿を除去します。

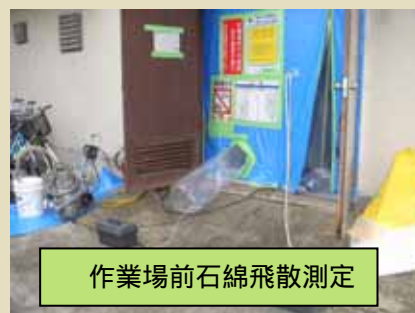
作業場前石綿飛散測定

除去中は、作業員出入口前、負圧集塵機排気口、敷地境界の石綿飛散測定をします。

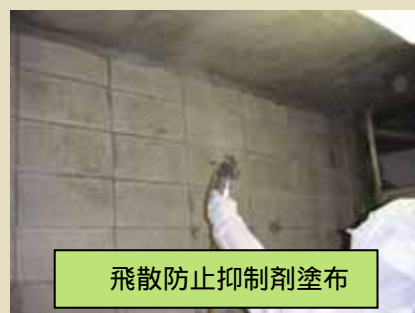
飛散防止抑制剤塗布

石綿除去完了後には飛散防止抑制剤を塗布します。

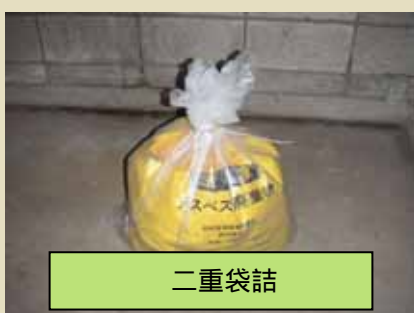
二重袋詰

石綿・養生ビニールは専用の袋に二重袋詰めを行い、法に定められた処分をします。

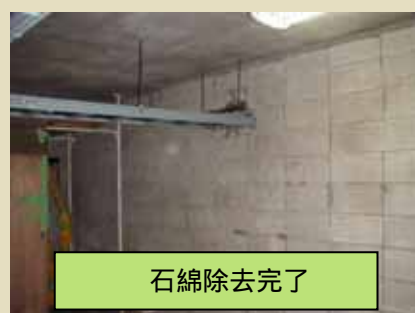
石綿除去完了

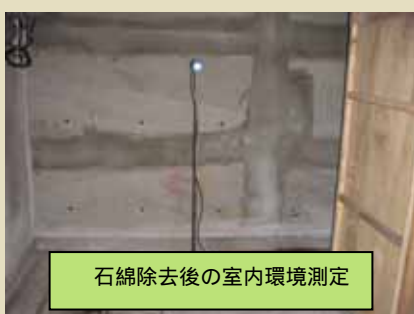
石綿除去後の室内環境測定

除去完了後の室内及び敷地境界の石綿飛散測定を行います。
